LANDES GRAVES VITICULTURE
ENVIRONNEMENT EN ARRUAN

Rapport pompage Terega
655 Rue de Balette
33140 Cadaujac

Dossier de constat – Travaux et assèchement de zone humide à Cadaujac

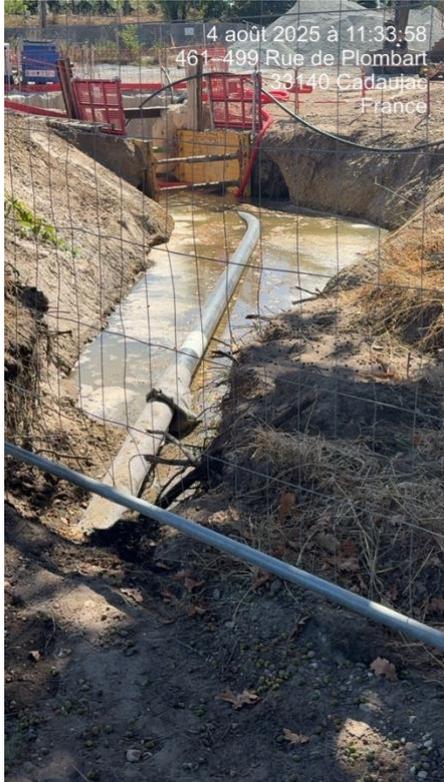
1- Tuyau de relevage

Sur cette photo nous observons :

- Un cours d'eau ou canal de drainage peu profond, avec de l'eau trouble stagnante.
- Une canalisation rigide grise, de diamètre apparent ~160-200 mm, posée au sol dans le lit du cours d'eau, semblant capter ou détourner le flux d'eau.
- Des traces d'excavation récentes sur les berges, confirmées par l'aspect meuble de la terre et l'absence de végétation naturelle en bordure.
- Un coffrage dans la tranchée, probablement utilisé pour stabiliser un point de passage ou de raccordement.
- Présence d'eau retenue en amont, signe de pompage ou dérivation.
- Le site est clôturé par un grillage temporaire de chantier.
- Il s'agit d'un site interventionnel actif, situé en zone humide, avec présence de chênes ou feuillus (feuilles mortes visibles)

Le tuyau est noir, semble en PEHD (polyéthylène haute densité), un matériau couramment utilisé dans les réseaux enterrés.

Il est flexible, avec un raccord ou manchon textile visible (ce type de protection est souvent utilisé en phase de chantier pour éviter l'endommagement).

Il n'y a aucun marquage jaune visible (code couleur typique des canalisations de gaz en France).

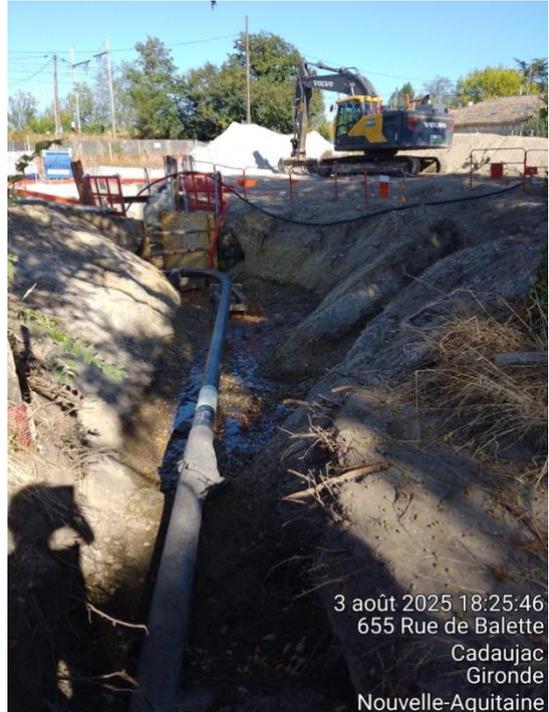
3 août 2025 18:25:46
655 Rue de Balette
Cadajac
Gironde
Nouvelle-Aquitaine

Les canalisations de gaz sont obligatoirement de couleur jaune ou portent des marquages spécifiques (jaune + bandes noires ou vertes).

Le manchon textile n'est pas typique d'un réseau gaz sous pression.

La présence d'eau et de boue, combinée à l'environnement du chantier, évoque davantage une canalisation de dérivation temporaire d'eau (by-pass de nappe phréatique) qu'un réseau de gaz.

Ce tuyau ne semble pas être une canalisation de gaz. Il est beaucoup plus probable qu'il s'agisse d'une canalisation provisoire d'eau ou d'un système de drainage, utilisée pour gérer le rabattement d'une nappe lors des travaux.

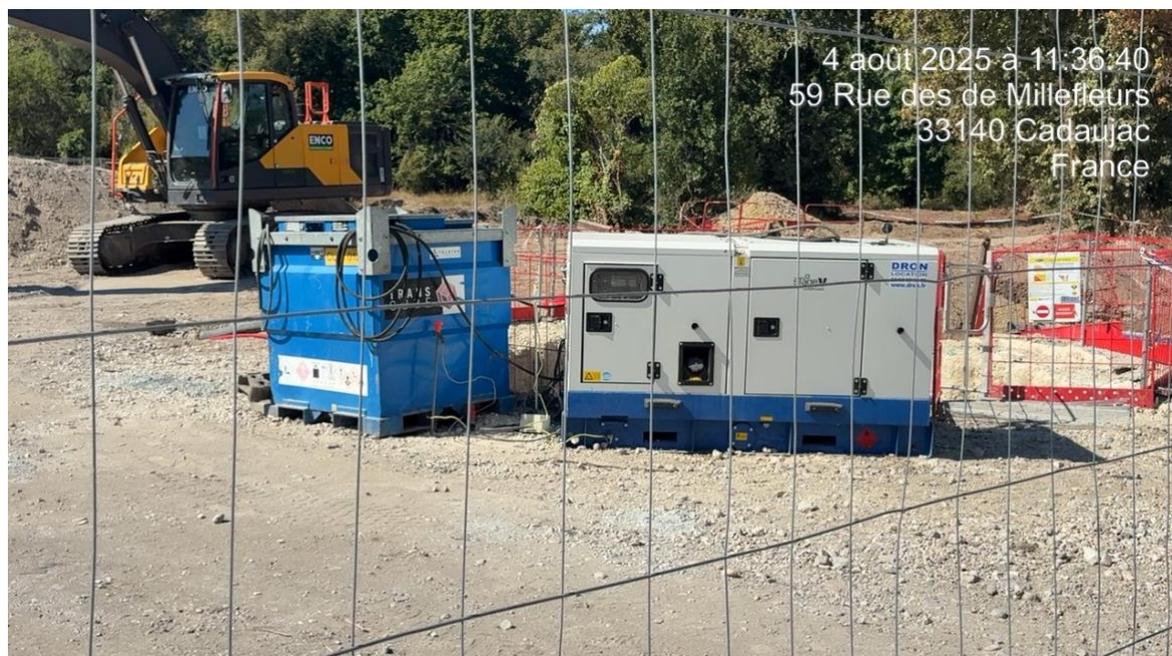
2- Station de pompage

Ici nous observons clairement :

- 1- Un groupe électrogène (boîtier blanc et bleu à droite) marqué "DRON LOCATION", entreprise spécialisée dans la location de matériel de chantier généralement utilisé pour fournir de l'électricité autonome sur les chantiers (pompes, éclairage, outils, etc.). Il fonctionne généralement au diesel, ce que confirment les pictogrammes de danger visibles (inflammable, matières dangereuses).

- 2- Cuve de carburant (boîte bleue à gauche, avec tuyaux) : Il s'agit d'une station de ravitaillement mobile pour alimenter soit le groupe électrogène, soit les engins de chantier (comme la pelle hydraulique Volvo). Marquée "TRAVIS" (entreprise spécialisée en logistique carburant sur chantier). La tuyauterie noire raccordée aux deux équipements : Ces tuyaux assurent la liaison carburant ou alimentation électrique. Il est probable que le groupe électrogène alimente une pompe immergée ou de surface ou un système de drainage ou de bypass du cours d'eau.

- Sur les premières photos, on voit une pompe alimentée par un groupe électrogène, qui semble être raccordée à une canalisation de bypass.
- Ce type de dispositif est conçu pour intercepter un écoulement naturel (nappe en surface), et le rediriger ailleurs temporairement.

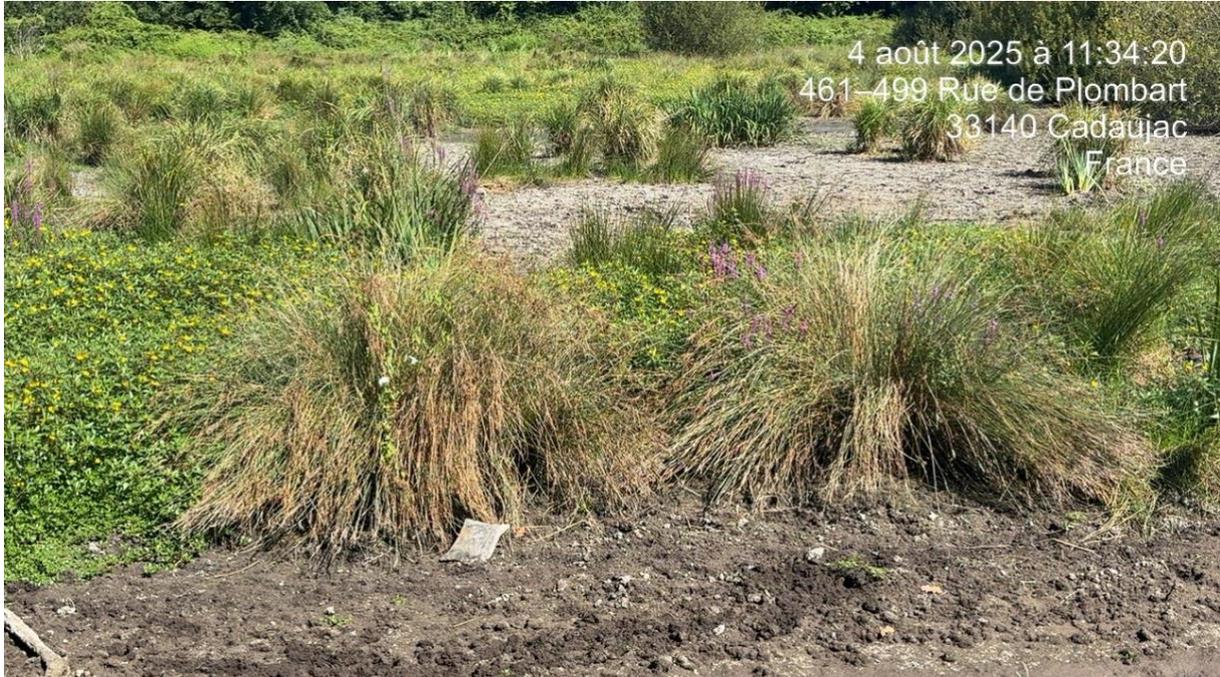
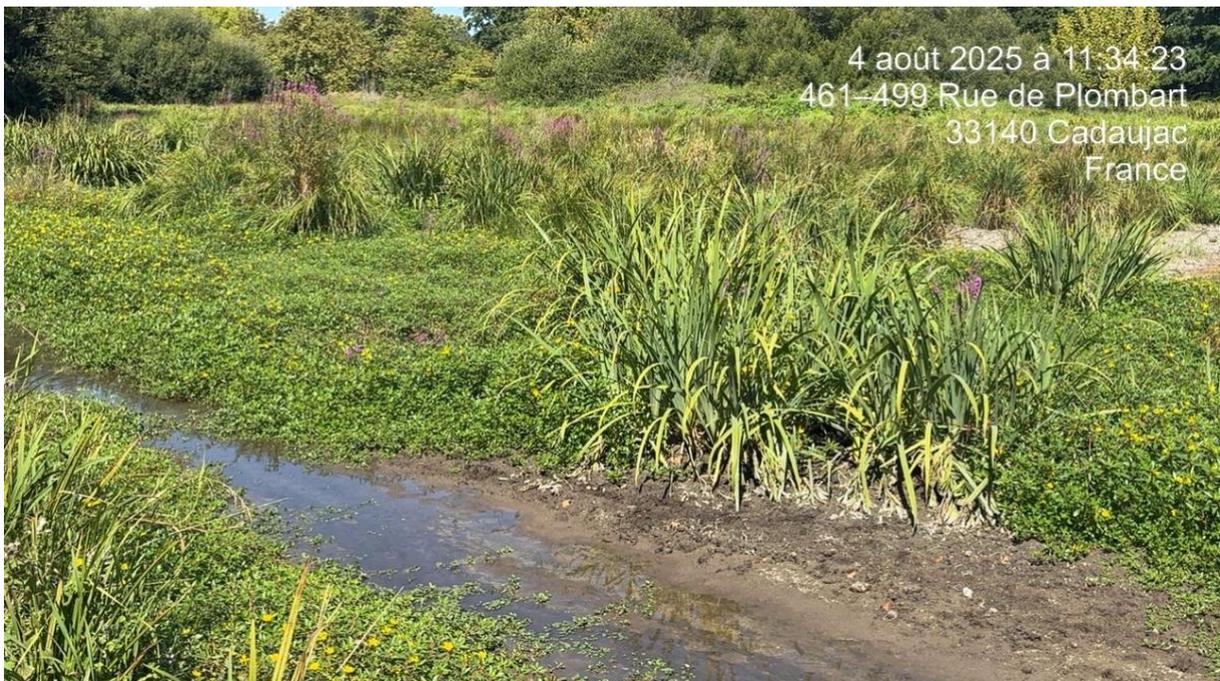
3- Etat du marais

- Perte brutale d'humidité du sol ;
- Stress visible de la végétation hygrophile ;
- Risque de destruction d'habitats pour des espèces protégées ;
- Absence apparente de mesures compensatoires ou préventives.
- Présence d'alevin dans des flaques en phase d'assèchement

- La photo ci-dessus montre un marais ou une zone humide avec un niveau d'eau extrêmement bas, des plantes hygrophiles en stress, et une végétation submergée habituellement devenue émergente.
- Cela indique une rupture ou réduction de l'alimentation en eau, typique d'un pompage en amont ou sur une nappe alimentant ce secteur.

Nous considérons qu'**il existe un lien très probable entre l'assèchement du marais observé sur cette photo et l'installation du système de pompage temporaire** (tuyaux + groupe électrogène + cuve) montré dans les images précédentes.

- La suspension immédiate de tout chantier impactant la zone humide de Cadaujac ;
- La réalisation d'un contrôle sur site par les services de l'OFB ;
- L'ouverture d'une enquête administrative et judiciaire sur la régularité de ces travaux au regard du droit de l'environnement.
